EXECUÇÃO DE PROJETO | RELATÓRIO FOTOGRÁFICO

C.E LUCIUS – RUA REDENTOR, 320 - IPANEMA – RIO DE JANEIRO

Recuperação e Limpeza

FACHADA FRONTAL

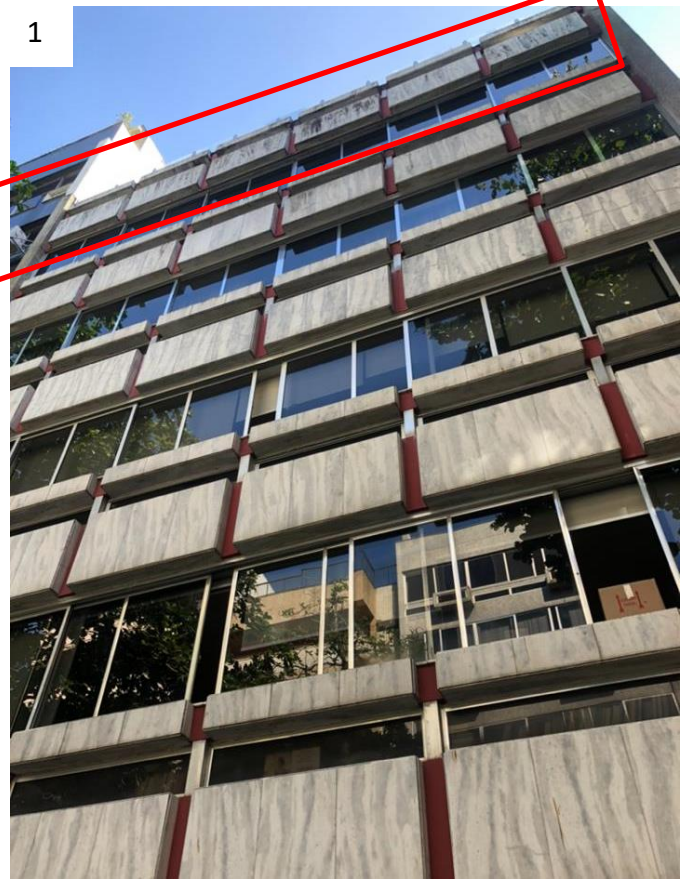
Imagem 1 – O Mamore branco nos últimos pavimentos se encontrava em um estado mais agravado de acumulo de sujeira, limo e com o rejunte basntate desgastado.

SERVIÇOS REALIZADOS: PERCUSSÃO, VEDAÇÃO DAS ESQUADRIAS, HIDROJATEAMENTO, REJUNTAMENTO E PINTURA DOS DETALHES

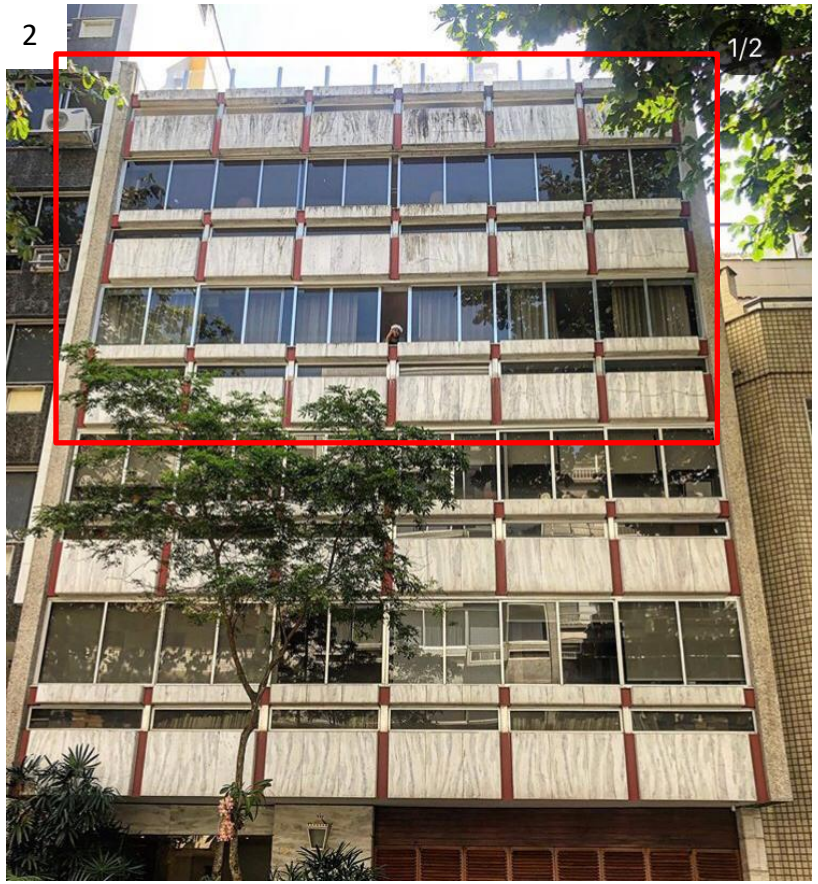
Imagem 2 – Nas colunas verticais, Fulget se encontrava com necessidade de limpeza. Muito por conta da texturização do revestimento, acumula-se facilmente detritos, porém estava em pefeito estado, sem apresentar qualquer anomalia.

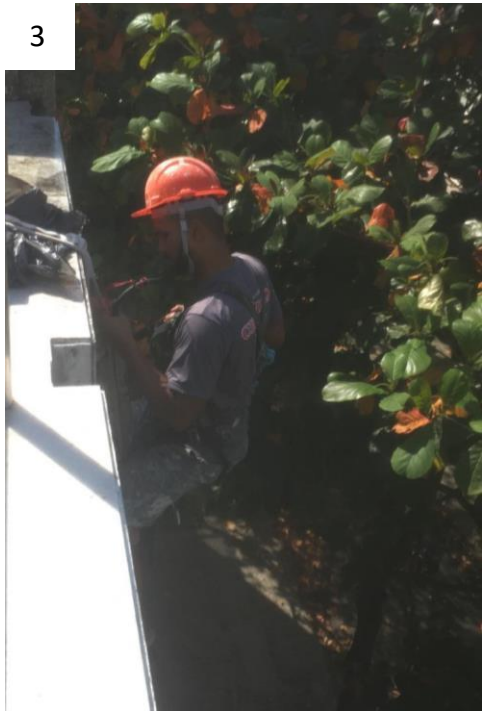
Imagem 3 – Instalação do Balancin de acordo com as normas de segurança / também realizamos o serviço de vedação das esquadrias.
Imagem 4 – Visão da fachada já hidrojateada.
Imagem 5 – Recuperação e Pintura dos detalhes Vermelhos
Imagem 6 – Coral 3 em 1 – COR MAR VERMELHO para recuperação dos detalhes

Para garantir toda a segurança para os moradores e nossos funcionários, seguimos com a montagem dos balancins para a execução do trabalho de rejuntamento com **Quartzolit cor Branco Gelo – Saint Gobain, da linha flex e específico para fachada**. Avaliamos que seria o tom ideal para manutenção da estética do Mármore Branco. Na parte da calçada bloqueamos parcialmente a passagem afim de garantir máxima segurança para o Edifício. A obra constitui um alto risco de trabalho, como de habitual, seguimos todas as normas de exigência de segurança do trabalho em altura em parceria com a Zurich Seguros e Mapfre. Foi utilizado para a limpeza das pedras o **HIDROJATO 2.400 LBS INDUSTRIAL TRIFÁSICO E TINTA CORAL 3 EM 1 .**

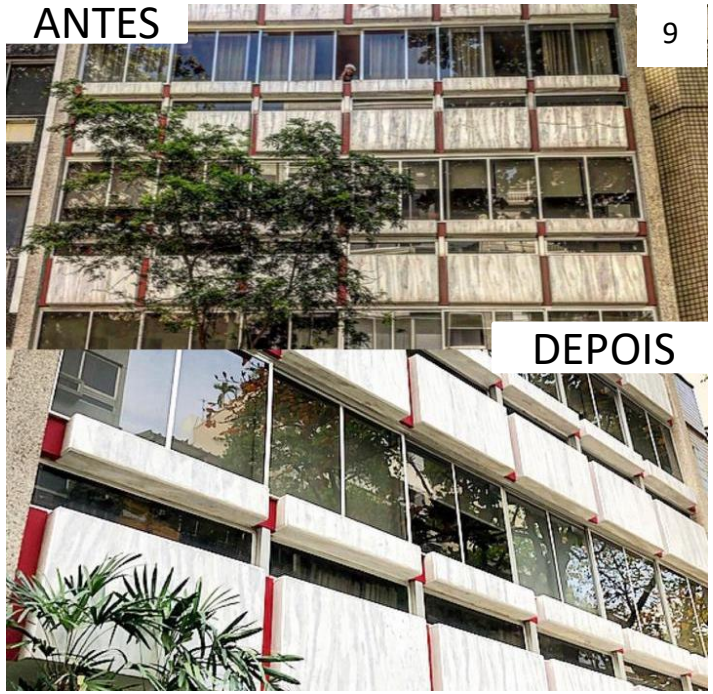
9

Imagem 7– Finalização da fachada com rejuntamento, hidrojato aplicados e pintura dos detalhes vermelhos.
Imagens 8/9 - Antes e Depois do Serviço, claramente reforçando a necessidade periódica da limpeza para a saúde da pedra Mármore – Recomendação de que seja feito de 5 em 5 anos.
